**VÝKRES PROBLÉMŮ A LIMITŮ**

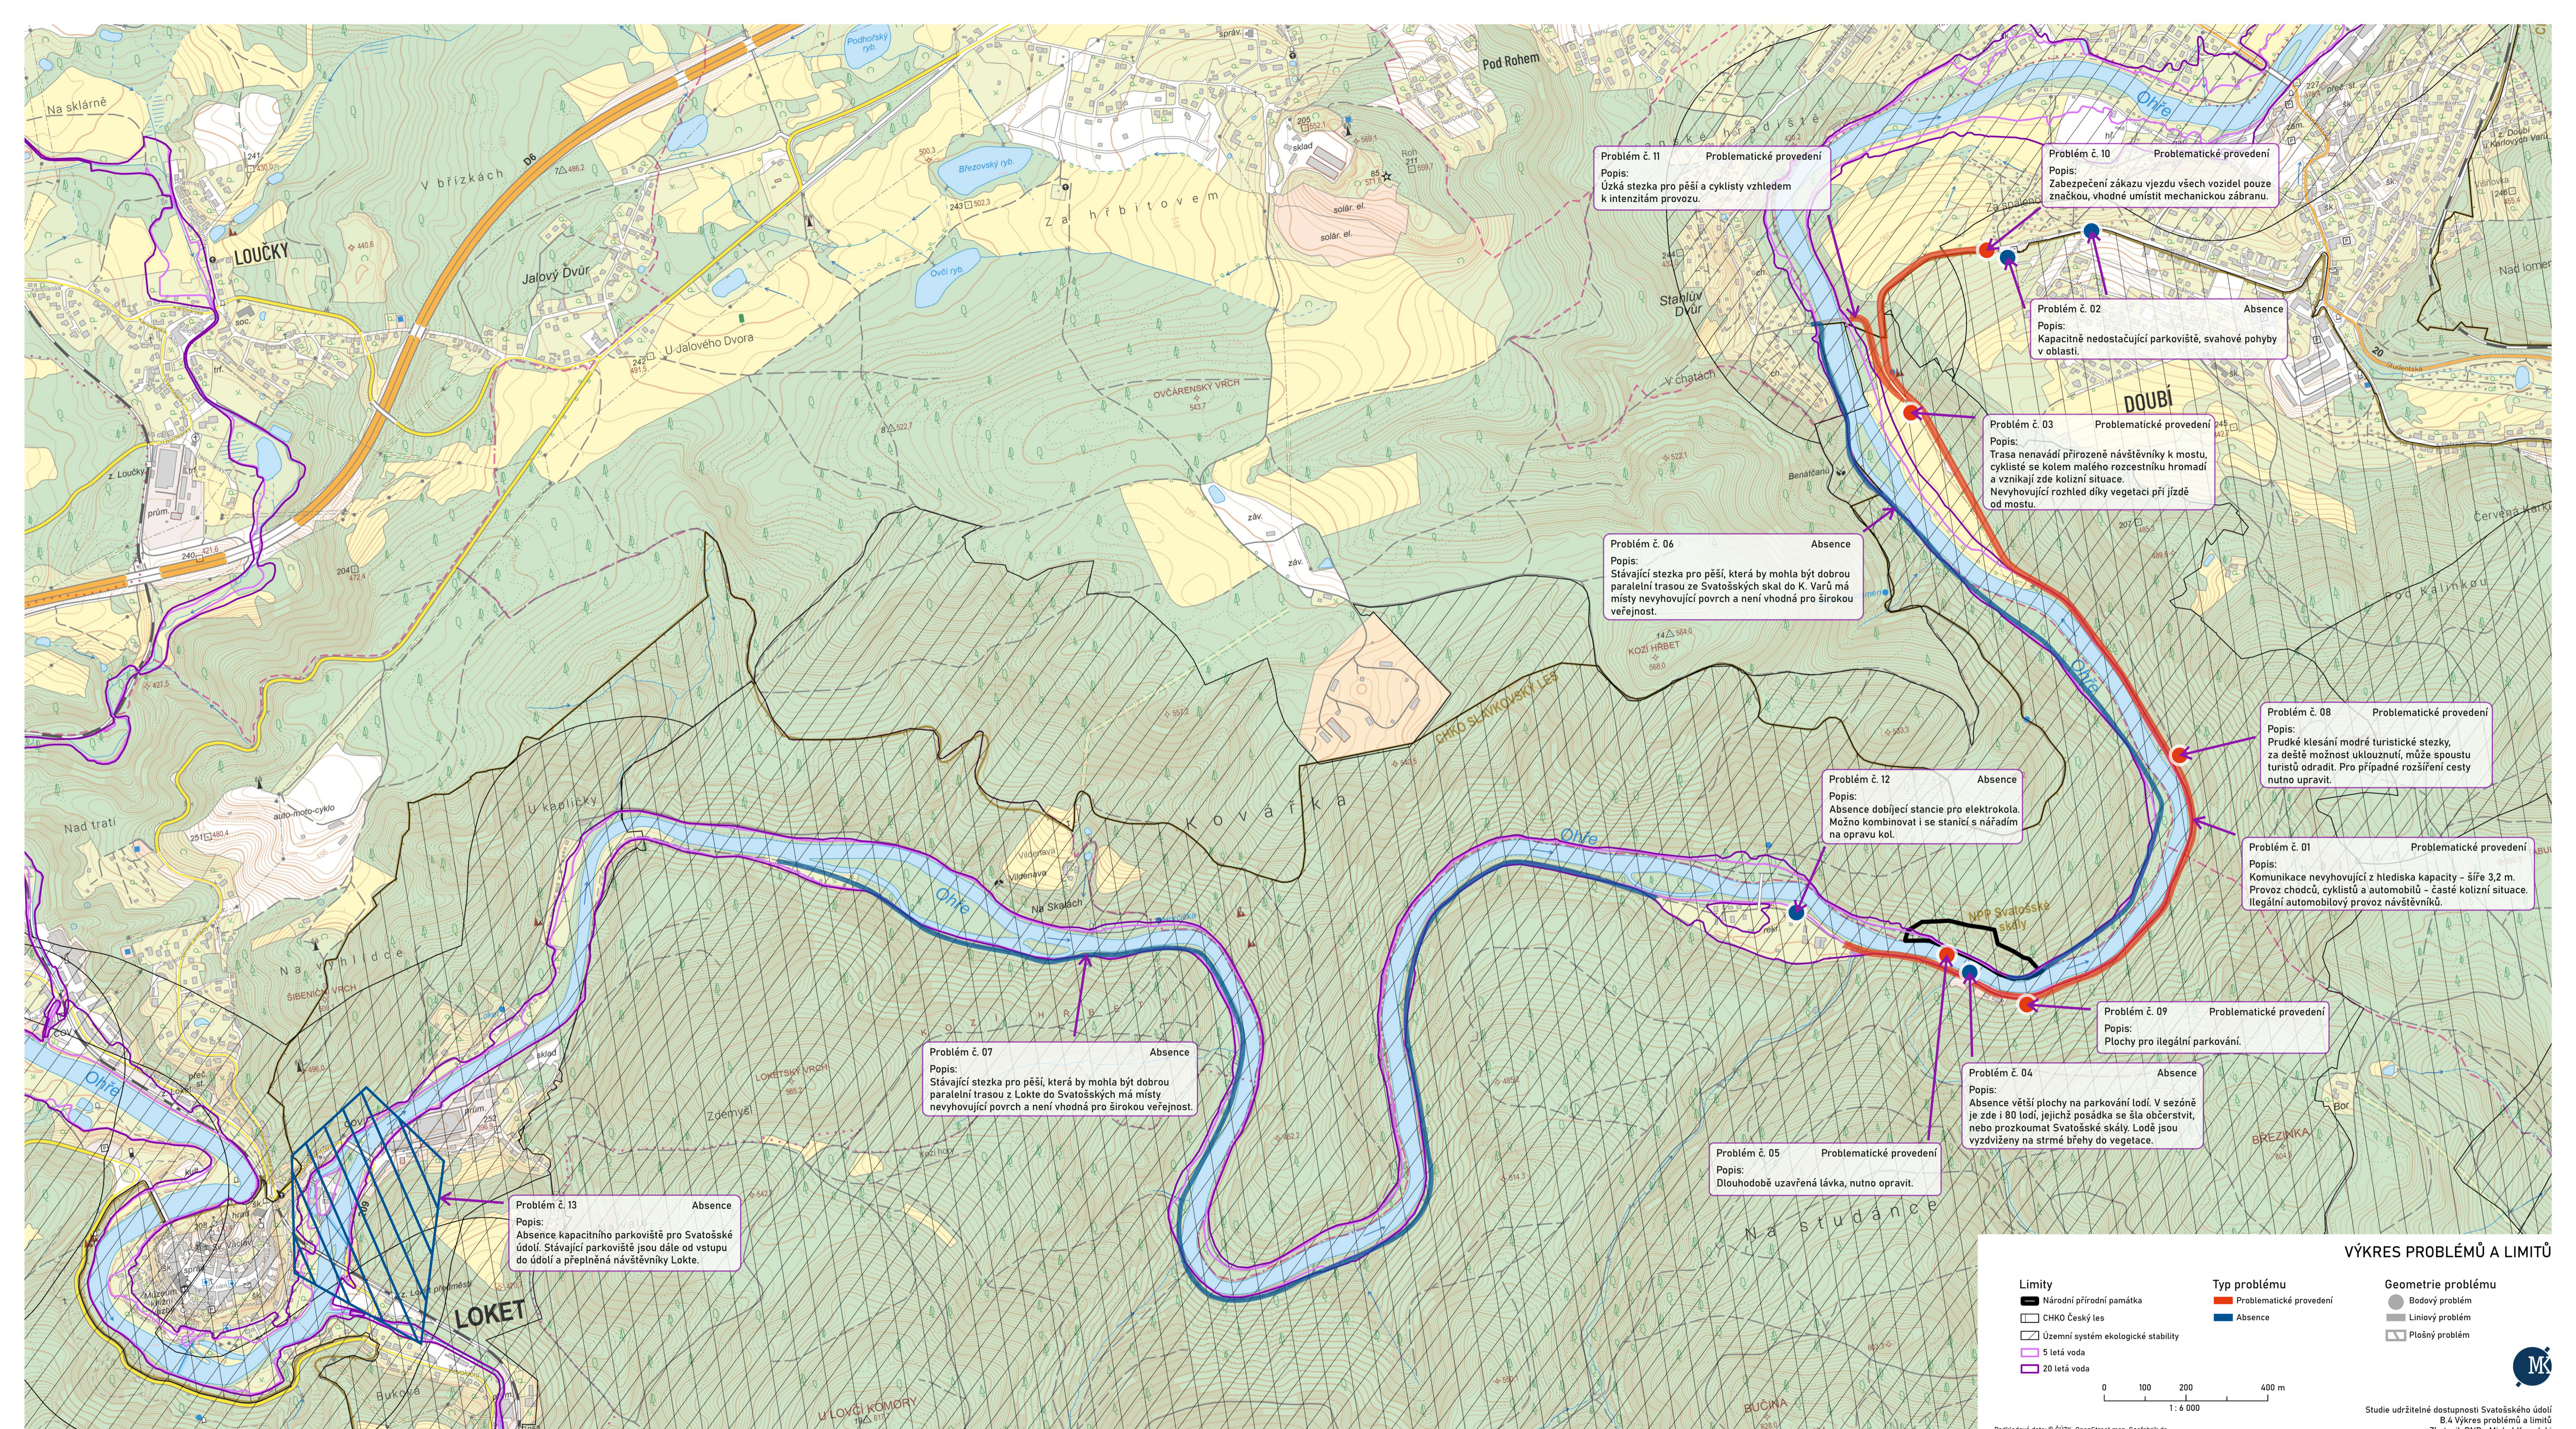
**Problém č. 11**      **Problematické provedení**  
 Popis: Úzká stezka pro pěší a cyklisty vzhledem k intenzitám provozu.

**Problém č. 10**      **Problematické provedení**  
 Popis: Zabezpečení zákazu vjezdu všech vozidel pouze značkou, vhodné umístit mechanickou zábranu.

**Problém č. 02**      **Absence**  
 Popis: Kapacitně nedostačující parkoviště, svahové pohyby v oblasti.

**Problém č. 03**      **Problematické provedení**  
 Popis: Trasa nenavádí přirozeně návštěvníky k mostu, cyklisté se kolem malého rozcestníku hromadí a vznikají zde kolizní situace. Nevyhovující rozhled díky vegetaci při jízdě od mostu.

**Problém č. 06**      **Absence**  
 Popis: Stávající stezka pro pěší, která by mohla být dobrou paralelní trasou ze Svatošských skal do K. Varů má místy nevhovující povrch a není vhodná pro širokou veřejnost.

**Problém č. 08**      **Problematické provedení**  
 Popis: Prudké klesání modré turistické stezky, za deště možnost uklouznutí, může spoustu turistů odradit. Pro případné rozšíření cesty nutno upravit.

**Problém č. 12**      **Absence**  
 Popis: Absence dobíjecí stanice pro elektrokola. Možno kombinovat i se stanicí s nářadím na opravu kol.

**Problém č. 01**      **Problematické provedení**  
 Popis: Komunikace nevhovující z hlediska kapacity – šíře 3,2 m. Provoz chodců, cyklistů a automobilů – časté kolizní situace. Ilegální automobilový provoz návštěvníků.

**Problém č. 09**      **Problematické provedení**  
 Popis: Plochy pro ilegální parkování.

**Problém č. 04**      **Absence**  
 Popis: Absence větší plochy na parkování lodí. V sezóně je zde i 80 lodí, jejichž posádka se šla občerstvit, nebo prozkoumat Svatošské skály. Lode jsou vyzdvíženy na strmé břehy do vegetace.

**Problém č. 05**      **Problematické provedení**  
 Popis: Dlouhodobě uzavřená lávka, nutno opravit.

**Problém č. 07**      **Absence**  
 Popis: Stávající stezka pro pěší, která by mohla být dobrou paralelní trasou z Lokte do Svatošských má místy nevhovující povrch a není vhodná pro širokou veřejnost.

**Problém č. 13**      **Absence**  
 Popis: Absence kapacitního parkoviště pro Svatošské údolí. Stávající parkoviště jsou dále od vstupu do údolí a přeplněná návštěvníky Lokte.
